## तुर्की, सीरिया में इतना भयंकर तबाही का भूकम्प क्यों आया ?

### तुर्की, सीरिया में आये तबाही के भूकंप : यह कहां से टकराया और इतना घातक क्यों था?

डा. भरत राज सिंह  
वरिष्ठ पर्यावरणविद व महानिदेशक,  
स्कूल ऑफ मैनेजमेंट साइंसेज, लखनऊ ।  
मोब: 9415025825 ,

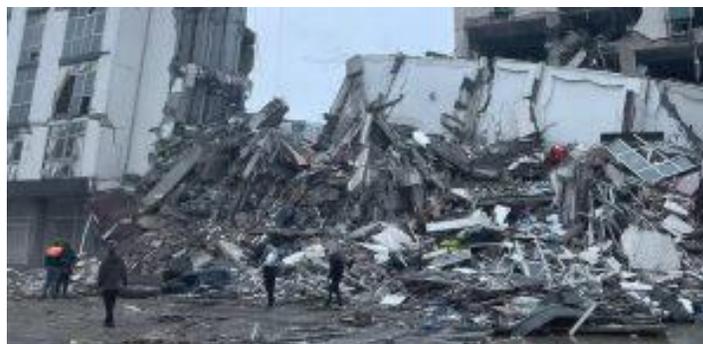
तुर्की में आए भूकंप में तीन नई नवनिर्मित अपार्टमेंट जो मलबे में तब्दील हो गई, की दुनिया की प्रतिष्ठित पत्रकारिता से जुड़ी एजेंसी ने मौके को देखकर यह बताया कि जिन इमारतों के निर्माण में सुरक्षा के सही नियमों का पालन नहीं किया है उनके ढहने के दृश्य ने लोगों में गुरसे को भड़का दिया है। दो बड़े भूकंप जिनका परिमाण पैमाने पर 7.8 और 7.5 माप का था, सभी प्रकार की इमारतों को धरासायी कर दिया और दक्षिणी तुर्की और उत्तरी सीरिया में 24,000 से अधिक लोग मारे गए और 72000 से ज्यादा घायल हुये हैं।

लेकिन तथ्य यह है कि कुछ नए अपार्टमेंट ब्लॉक भी धूल में मिल गए हैं , जिससे सुरक्षा मानकों के निर्माण के बारे में तत्काल प्रश्न पैदा हो गए हैं। क्योंकि मालट्या में एक अपार्टमेंट ब्लॉक का निचला आधा भाग उखड़ा हुआ दिखाई दे रहा है, शेष धूल और मलबे पर एक कोण पर खड़ा है। आधुनिक निर्माण तकनीकों का मतलब यह होना चाहिए कि इमारतें इस परिमाण के भूकंपों का सामना कर सकें और इन देशों में पिछली आपदाओं के बाद यह सुनिश्चित किया जाना था कि निर्माण के सही सुरक्षा नियमों का पालन किया गया है। क्योंकि जो अपार्टमेंट पिछले साल नए बने थे , स्क्रीनशॉट सोशल मीडिया पर साझा किए गए हैं , और जिसमें एक विज्ञापन में दिखाया गया है कि इमारत “नवीनतम भूकंप नियमों के अनुपालन में पूरी हो गई है” तथा यह भी दावा किया गया है कि उपयोग की गई सभी सामग्री और कारीगरी “प्रथम श्रेणी की गुणवत्ता” के थे।

हाल के निर्माण का मतलब है कि इसे नवीनतम मानकों के अनुसार बनाया जाना चाहिए था, जिसे 2018 में अपडेट किया गया था, जिसके लिए भूकंप-प्रवण क्षेत्रों में स्टील बार के साथ उच्च गुणवत्ता वाले कंक्रीट का उपयोग करने के लिए संरचनाओं की आवश्यकता होती है। भूकंप के प्रभाव को प्रभावी ढंग से अवशोषित करने के लिए कॉलम और

बीम वितरित किए जाने चाहिए। लेकिन जॉच एजेन्सी ने इस ब्लॉक में इस्तेमाल किए गए निर्माण मानकों की पुष्टि नहीं कर पायी। कुछ तस्वीरें दिखाती हैं कि बंदरगाह शहर इस्केंडरुन में, हाल ही में बनाये गये एक और अपार्टमेंट ब्लॉक भी काफी हद तक नष्ट हो गया है। 16 मंजिला इमारत के किनारे और पीछे का हिस्सा पूरी तरह से ढह गया, जिसमें ब्लॉक का केवल एक टुकड़ा खड़ा रह गया। ढही हुई इमारत की तस्वीर जिसका निर्माण कंपनी द्वारा प्रकाशित एक प्रचार तस्वीर से मिलान से पता चला कि यह इमारत 2019 में बनकर तैयार हुई थी। इसका मतलब है कि इसे भी नवीनतम मानकों के अनुसार बनाया जाना चाहिए था।
