## तुर्की, सीरिया में आये तवाही के भूकंप : यह कहां से टकराया और इतना घातक क्यों था: डा. भरत राज सिंह

By Aapkikhabar newsSat, 11 Feb 2023

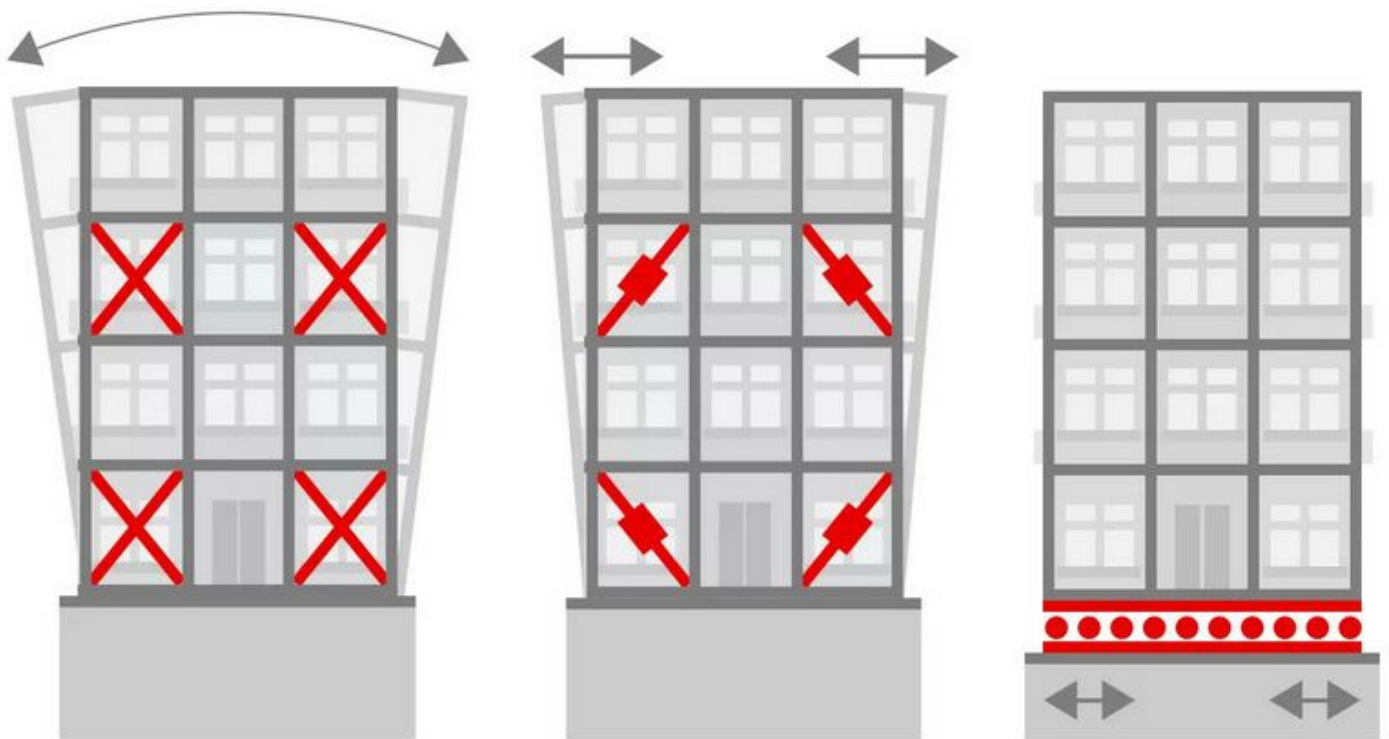
चित्र: अ). सुदृढ सामग्री

ब). डैम्पर्स का इस्तेमाल

स). इमारत को ज़मीन से अलग

जापान में इमारतों को भूकंपरोधी बनाने की उक्त तीन अलग-अलग विधियों को समझाने वाला ग्राफिक - सबसे पहले गुणवत्तापूर्ण सामग्री का इस्तेमाल करके इमारत को मजबूती देना, दूसरा ऊर्जा सोखने के लिए डैम्पर्स का इस्तेमाल करना और तीसरा इमारत को ज़मीन से अलग करना दिखाया गया है।

जापान जैसे देश, जहां लाखों लोग भीषण भूकंपों के गुजरने के बावजूद घनी आबादी वाली ऊंची इमारतों में रहते हैं, जो दिखाता है कि कैसे निर्माण नियम लोगों को आपदाओं में सुरक्षित रखने में मदद कर सकते हैं। भवन के उपयोग और भूकंप के सबसे अधिक जोखिम वाले क्षेत्रों से इसकी निकटता के आधार पर निर्माण सुरक्षा आवश्यकताएँ भिन्न होती हैं: सुदृढ मजबूती से, पूरे भवन में गति अवमंदक तक, पूरे ढांचे को एक विशाल सदमे अवशोषक के शीर्ष पर रखने के लिए तथा इसके आधार को भूकंप के संचलन से अलग करने के लिए।

अतः भारत वर्ष में हिमालयी इलाकों के आस-पास दिल्ली, उत्तराखंड, पश्चिमी उत्तर-प्रदेश के इलाकों के भवनो को जापान की तरह इमारतों को भूकंपरोधी बनाने की उक्त तीन अलग-अलग विधियों को - पहले गुणवत्तापूर्ण सामग्री से इमारत को मज़बूती, दूसरा ऊर्जा सोखने के लिए डैम्पर्स का इस्तेमाल और तीसरा इमारत को ज़मीन से अलग करने के सिद्धांत को अपनाना और इसका कड़ाई से अनुपालन भी सुनिश्चित कराना नितांत आवश्यक है ।
