## तुर्की-सीरिया में तबाही के भूकंप : कहां से टकराया और क्यों था इतना घातक !

### भवनों में भूकम्परोधी नीति लागू होने से बचा जा सकता है तबाही से

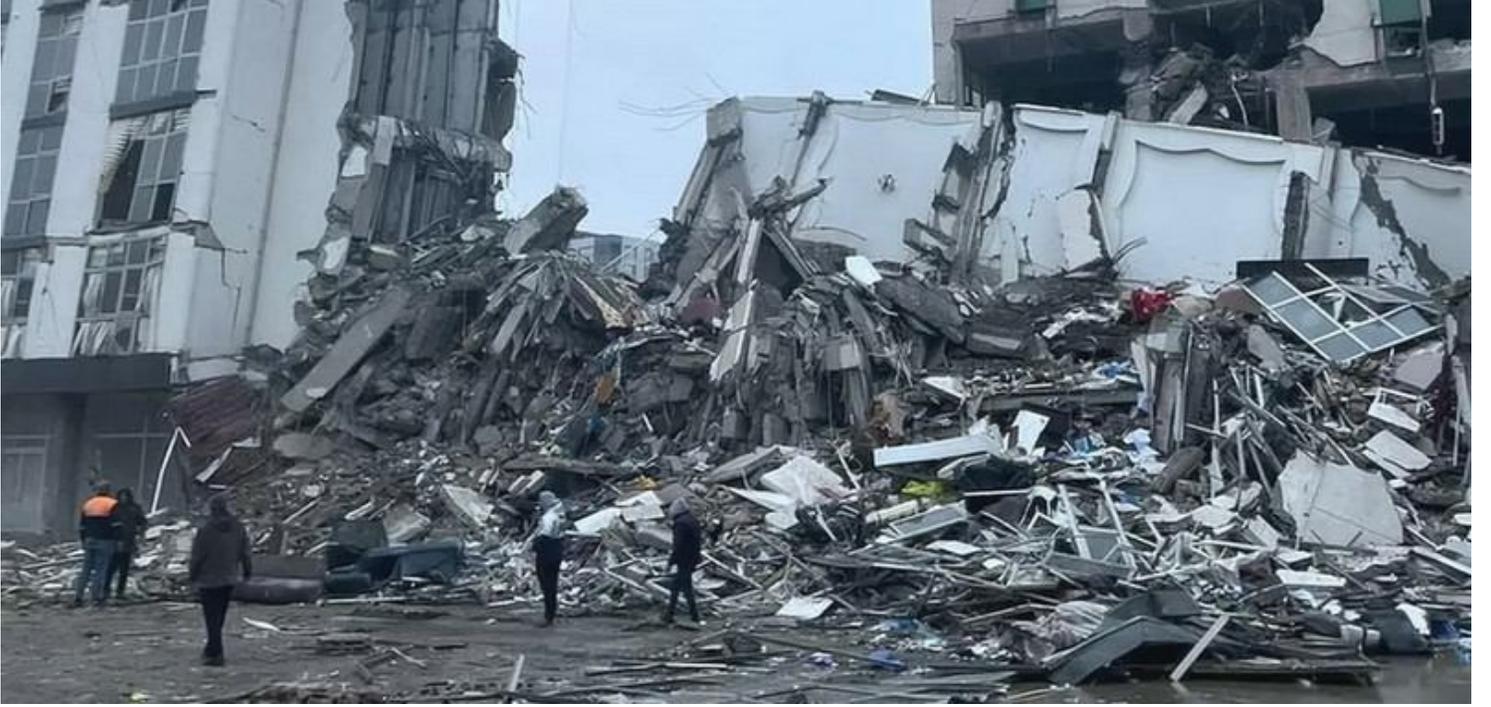
लखनऊ : तुर्की, सीरिया में इतना भयंकर तबाही का भूकम्प क्यों आया? डा. प्लेट टेक्टॉनिक सिद्धांत के अनुसार पृथ्वी की सतह से 200 किमी० की गहराई में दृढ़ भूखण्ड पाया जाता है। इसके अनुसार पृथ्वी के भू-खण्ड को 6- भागों में विभाजित किया गया है, इन्हीं भू-खंडों को प्लेट कहते हैं, जो निम्नलिखित हैं- इंडियन प्लेट, यूरोशियन प्लेट, अफ्रीकन प्लेट, अमेरिकन प्लेट, पैसिफिक प्लेट और अंटालियन प्लेट प्लेट टेक्टॉनिक थियरी के अनुसार ये प्लेटें स्थिर नहीं हैं, बल्कि गतिशील अवस्था में हैं। अतः भीषण तबाही का भूकम्प आने के कारणों में, इसका पहला कारण- भूकंप बड़ा होना था- इसे 7.8 के रेक्टर पैमाने पर आंका गया। चूंकि तुर्की व सीरिया- अफ्रीकन प्लेट व अंटालियन प्लेट के संगम पर स्थित है, जिससे प्लेटों के टकराने से यह फॉल्ट लाइन के लगभग 100 किमी (62 मील) दूरी के साथ टूट गया और फॉल्ट के पास की इमारतों को गंभीर नुकसान पहुंचा, जब लोग अंदर सो रहे थे। प्रश्न उठता है कि क्या इमारतों की मजबूती भूकम्प के लिये उपयुक्त थी? दक्षिणी तुर्की में ड्रोन फुटेज में 6 फरवरी 2023 के भूकंप से खुली और फटी हुई धरती का दांतेदार निशान, तटबंधों में गहरा कट देखा गया।

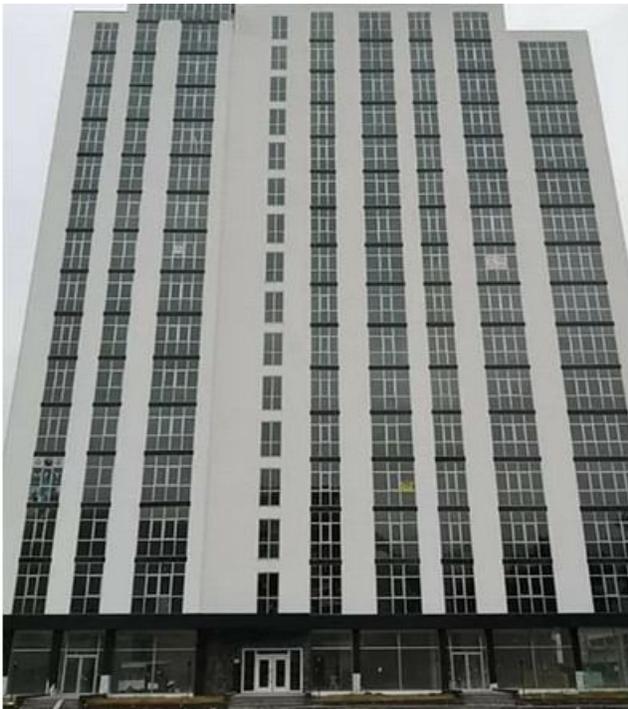
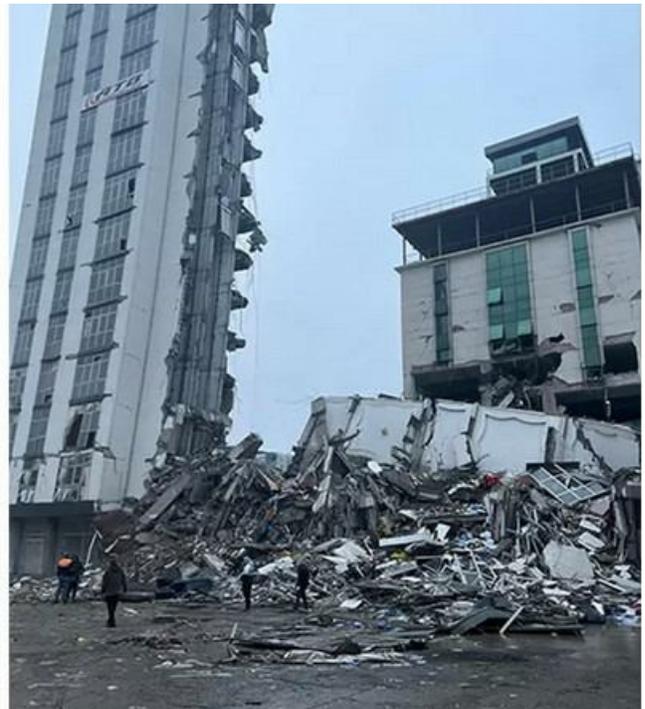
जापान जैसे देश, जहां लाखों लोग भीषण भूकंपों आने के बावजूद भी घनी आबादी वाली ऊंची इमारतों में रहते हैं, यह दिखाता है कि भूकंप के जोखिम वाले क्षेत्रों में निर्माण सुरक्षा नियम भिन्न होती हैं। जापान में इमारतों को भूकंपरोधी बनाने की तीन अलग-अलग विधियों को अपनाया जाता है—सबसे पहले गुणवत्तापूर्ण सामग्री का इस्तेमाल करके इमारत को मज़बूती देना, दूसरा ऊर्जा सोखने के लिए डैम्पर्स का इस्तेमाल करना और तीसरा इमारत को ज़मीन से अलग करना। भूकंप इतना घातक क्यों था एक रिपोर्ट में पर्यावरण और शहरीकरण मंत्रालय के हवाले से कहा गया है कि 2018 में तुर्की में 50% से अधिक इमारतों (लगभग 13 मिलियन इमारतों) का निर्माण नियमों के उल्लंघन में किया गया था। वर्ष 2020 में इज़मिर के पश्चिमी प्रांत में एक घातक भूकंप के बाद, भी 672,000 इमारतों को सबसे हालिया निर्माण नियमों में छूट देना एक “अपराध” है।

अतः भारत वर्ष में हिमालयी इलाकों के आस-पास दिल्ली, उत्तराखंड, पश्चिमी उत्तर-प्रदेश के इलाकों के भवनों को जापान की तरह इमारतों को भूकंपरोधी बनाने की उक्त तीन अलग-अलग विधियों को गुणवत्तापूर्ण सामग्री से इमारत को मज़बूती, ऊर्जा सोखने के लिए डैम्पर्स का इस्तेमाल और इमारत को ज़मीन से अलग करने के सिद्धांत को अपनाना और इसका कड़ाई से अनुपालन भी सुनिश्चित करना नितांत आवश्यक है।
